Dr.ing.chim ETH Bruno Ferrini  
Contrada ai Fiori 7  
6987 Caslano

**Riscaldamento: Lavori di miglioria  
Mappale 133  
Caslano  
Marzo - Maggio 2015**

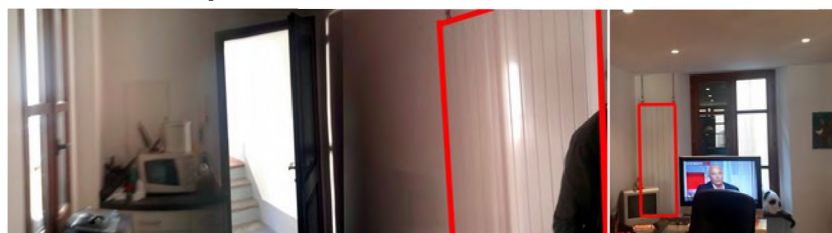
Le dimensioni dei nuovi elementi e quelle dei locali serviti avrebbero dovuto essere correlabili: non lo erano, ponendo la questione a sapere come fossero stati dimensionati, sulla scorta di quali valutazioni energetiche.

Le due cucine (ca. **5 m<sup>2</sup>**) sono state dotate di termosifoni da 90x175 cm (**1,6 m<sup>2</sup> di superficie radiante**), i due locali più ampi (ca. **13 m<sup>2</sup>**) con unità da 55x175 cm (**meno di 1 m<sup>2</sup> di superficie radiante**).

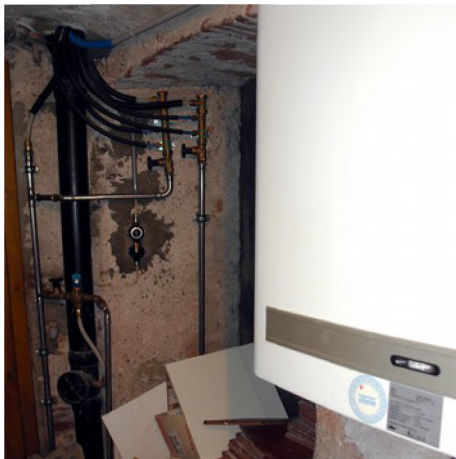
Superando la porta d'entrata (vetrata a riquadri semplice, niente vetri doppi), alla sinistra, accanto alla condotta delle acque luride, coperte da guaine in polietilene, sono presenti delle **condutture idrauliche di andata e ritorno** verso i piani superiori dalle dimensioni non dissimili da quelle degli allacciamenti ai termosifoni.

*A prima vista*, il flusso termico trova origine e ritorno in uno **scaldacqua sanitario** che risulta essere dotato di un allacciamento elettrico che ha origine (guaina blu) dalla medesima cavità dove sono presenti le altre condutture.

La circolazione (andata/ritorno? – caldo/freddo? – allacciamenti rosso/blu sullo scaldacqua) sembrerebbe a convezione di tipo spontaneo senza alcuna pompa ausiliaria

(almeno in loco) e apparirebbe affidata esclusivamente alle differenze di massa volumica in funzione della temperatura.

La geometria degli allacciamenti nella distribuzione del flusso termico appare come non ottimale (turbolenze) e probabilmente critica per la movimentazione spontanea.

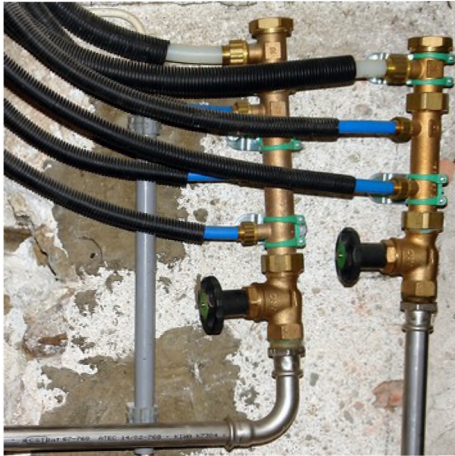
*Isolazione termica carente*

Le **perdite di calore** sono omologate per l'apparecchio alla condizione di averlo montato ad una parete apposita o a un pannello di legno collocati ad almeno 15 cm dalla parete del locale con una temperatura media del locale tra 15 e 25 °C.

Difficilissimo il poter affermare che il locale dello scantinato in questione con l'istallazione di distribuzione sia stato isolato adeguatamente da contenere ragionevolmente le perdite termiche provenienti da tutti i raccordi e altri dispositivi presenti e visibili a nudo.

La usuale massima temperatura d'esercizio di 60 °C, stando alle indicazioni del termometro dello scaldacqua che segna 70 °C, è superata: per compensare le perdite dovute alla scarsa isolazione?

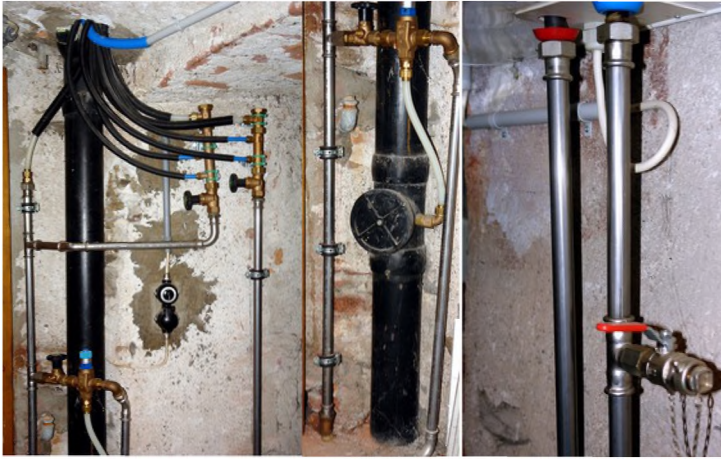
Casualmente ripassato a rivedere lo scantinato interno, quello dello scaldacqua, e percependo nel locale una temperatura più mite che quella dell'esterno (???), ho toccato le condotte metalliche di andata dallo scaldacqua e mi sono reso conto con sorpresa che erano caldissime. ***Lo scaldacqua è pertanto allacciato alla rete e funzionante!***

A livello di distribuzione, prima del passaggio nella cavità verso l'alto, il riscaldamento dei tubi era di molto ridotto. Quelli di ritorno, per contro, erano a temperatura ambiente. Assenza di circolazione? Un ulteriore controllo 5 ore dopo( verso le 0:00) presentava ancora un leggero riscaldamento delle condotte di andata dallo scaldacqua, come se l'alimentazione elettrica fosse stata nel frattempo interrotta (Timer notturno?).

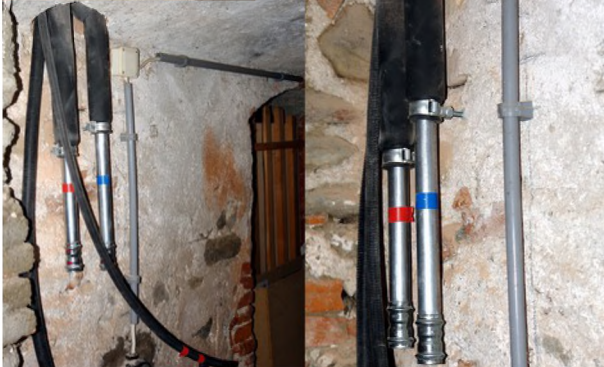
A sinistra dell'entrata ho avuto modo di notare due guaine nere in polietilene penzolanti dall'alto, poi due condotte contrassegnate dai colori rosso e blu dal diametro di ca. 30 mm (molto più grandi di quelle presenti sui termosifoni) che, ricoperte da un mantello isolante, si inoltrano in un cunicolo verso il piano superiore.

Non sono in grado di darne una spiegazione nell'ambito di lavori dichiarati come conclusi. Forse queste condotte sono quelle che in effetti previste o state previste quali andate e ritorno del sistema idraulico per l'apporto di calore del riscaldamento.

Abbandonate o altro? **Dove sarebbe prevista la caldaia?** Sulla volta dello scantinato in corrispondenza al caminetto murato del piano superiore non sono stati eseguiti lavori che lascerebbero presumere l'uso della canna fumaria sovrastante. Le intenzioni che stanno dietro queste "indicazioni" sono, senza i lumi degli esecutori dei lavori, ardue da comprendere nel contesto delle migliorie per il riscaldamento e la presenza del primo passaggio verso l'alto ad una distanza di ca. 3 m. risultato essere parte di un non ancora completamente chiarito sistema di approvvigionamento (circolazione?) di acqua calda.

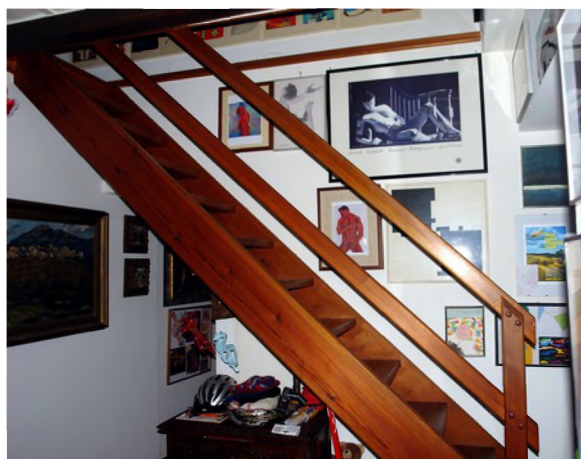
I due locali mansardati dell'appartamento all'ultimo piano lato Contrada dei Fiori (parti superiori dell'appartamento occupato dal relatore), sono collegati al piano principale tramite una scala. Da notare le pareti arricchite da numerosi quadri che caratterizzano la mia abitazione che potrebbero necessitare una ricollocazione nella probabile circostanza di trovare pareti adeguate per l'installazione dei termosifoni. Questa circostanza richiede pertanto un congruo preavviso con precise indicazioni di dove troveranno posto i termosifoni. 33

Questi locali mansardati presentano durante i mesi estivi notevolissime escursioni termiche che rappresentano un evidente sintomo di una insufficiente solazione del sottotetto. Anche l'inverno si osservano fenomeni di pari eziologia. Presenti in entrambi due locali di ognuno ca. 20 m<sup>2</sup> un corpo a resistenza dalle dimensioni di xxx x xxxx dotati di termostato integrato. Uno dei due locali mansardati è usato come camera da letto. Il secondo come biblioteca e pertanto di fruizione meno impegnativa, seppur non ottimale.

In inverno, durante notti particolarmente fredde, temperature superiori ai 15 – 16 °C nella stanza da letto sono difficili da raggiungere senza un riscaldamento supplementare. Si è dovuto avviare con una termocoperta!

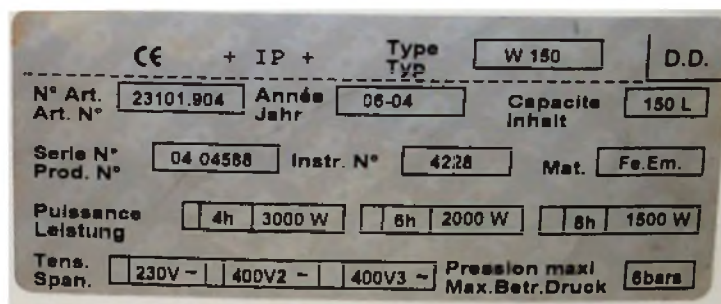
Caratteristiche tecniche del Boiler ELCALOR presente nell'appartamento del relatore per l'esclusiva erogazione di acqua calda sanitaria per la cucina e la doccia di propria competenza con temperatura d'esercizio di 55°C: *si impone il confronto delle sue caratteristiche con quelle dell'esiguo scaldacqua sanitario presente per i due appartamenti nella parte verso via Crocetta.*
