Dr.ing.chim ETH Bruno Ferrini  
Contrada ai Fiori 7  
6987 Caslano

**Riscaldamento: Lavori di miglioria  
Mappale 133  
Caslano  
Marzo - Maggio 2015**

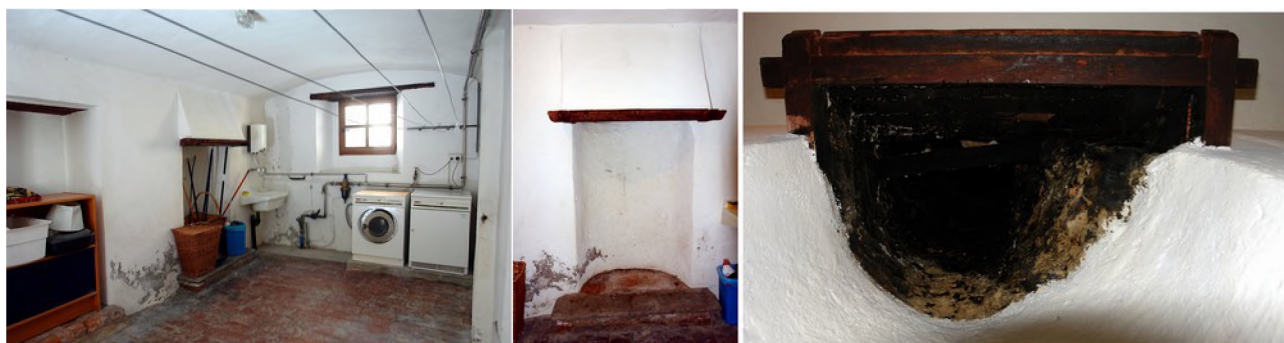
Si è pertanto posto immediatamente il quesito a sapere come mai non fossero state già disposte le presumibili condotte di andata e ritorno verso il vasto **locale della lavanderia**, locazione *a prima vista predestinata* dotata di spazio e di un presumibile caminetto con relativa canna fumaria, l'unico presente a piano terra, dove logicamente si sarebbe potuto ipotizzare che, nel proseguo, verrebbe installata la caldaia dell'impianto integrato per le due sezioni di appartamenti.

Una informativa orale presso l'Ufficio Tecnico del Comune metteva subito in chiaro che non esisteva la possibilità di una alimentazione a gas e che, salvo soluzioni innovative, si supponeva che si sarebbe dovuto provvedere anche ad un serbatoio di combustibile, verosimilmente occupando parte della lavanderia.

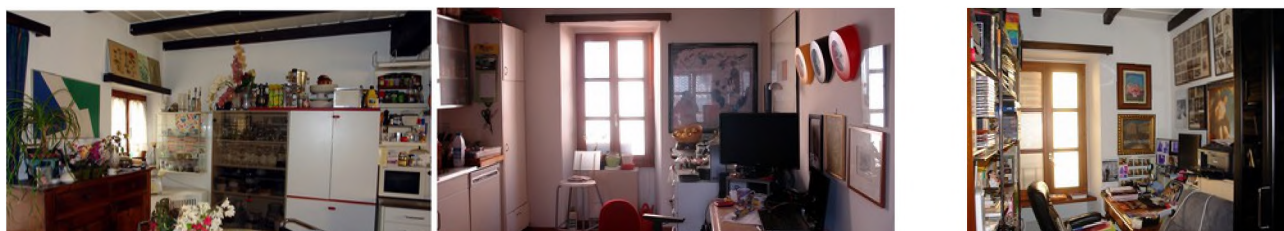
Alla cucina abitabile del primo piano dotata di caminetto sul lato verso la corte, corrisponde una suddivisione della stessa superficie al secondo piano (senza caminetto) con un ulteriore locale di dimensioni ridotte usato come ufficio in corrispondenza alla seconda finestra.

L'attuale riscaldamento elettrico nel locale al secondo piano è pertanto realizzato con due unità ad accumulazione (che servono la cucina soggiorno sotto le finestre dei lati strada e corti) e di un ulteriore riscaldamento a resistenza posto sotto la finestra del locale supplementare. Si potrà comunque postulare la sostituzione dei corpi riscaldanti sotto le finestre con altri sulle pareti adiacenti: queste superfici sono però state nel frattempo impegnate nell'ambito della presente fruizione dei locali di carattere abbastanza intenso e dovrebbero venir rese disponibili ricollocando i mobili coinvolti. I cambiamenti imposti richiederanno una precisazione definitiva delle posizioni dei nuovi termosifoni come pure un adeguato tempo per essere realizzati in modo confacente alle mie esigenze.

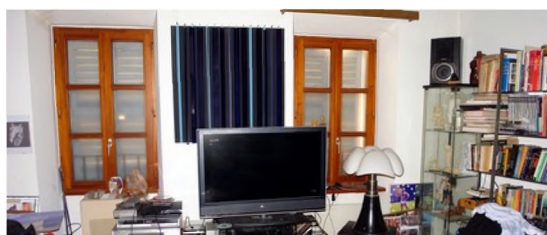
L'ulteriore locale al secondo piano è dotato di due unità di riscaldamento sotto le finestre lato strada (una a sinistra - ad accumulazione, l'altra a resistenza). Anche in questa locazione valgono le considerazioni precedenti!
